TEKNISK PM GEOTEKNIK  
MKB TÖREBODA DALEN

**Uppdrag:** 332956 – MKB Töreboda Dalen  
**Titel på rapport:** Teknisk PM Geoteknik – MKB TÖREBODA DALEN  
**Datum:** 2023-11-07

Syftet med den geotekniska utredningen och föreliggande Teknisk PM Geoteknik är att utreda om föreslagen byggnation är lämplig ur ett geotekniskt perspektiv med hänsyn till risk för ras, skred och erosion. Utredningen har utförts inför detaljplanearbetet.

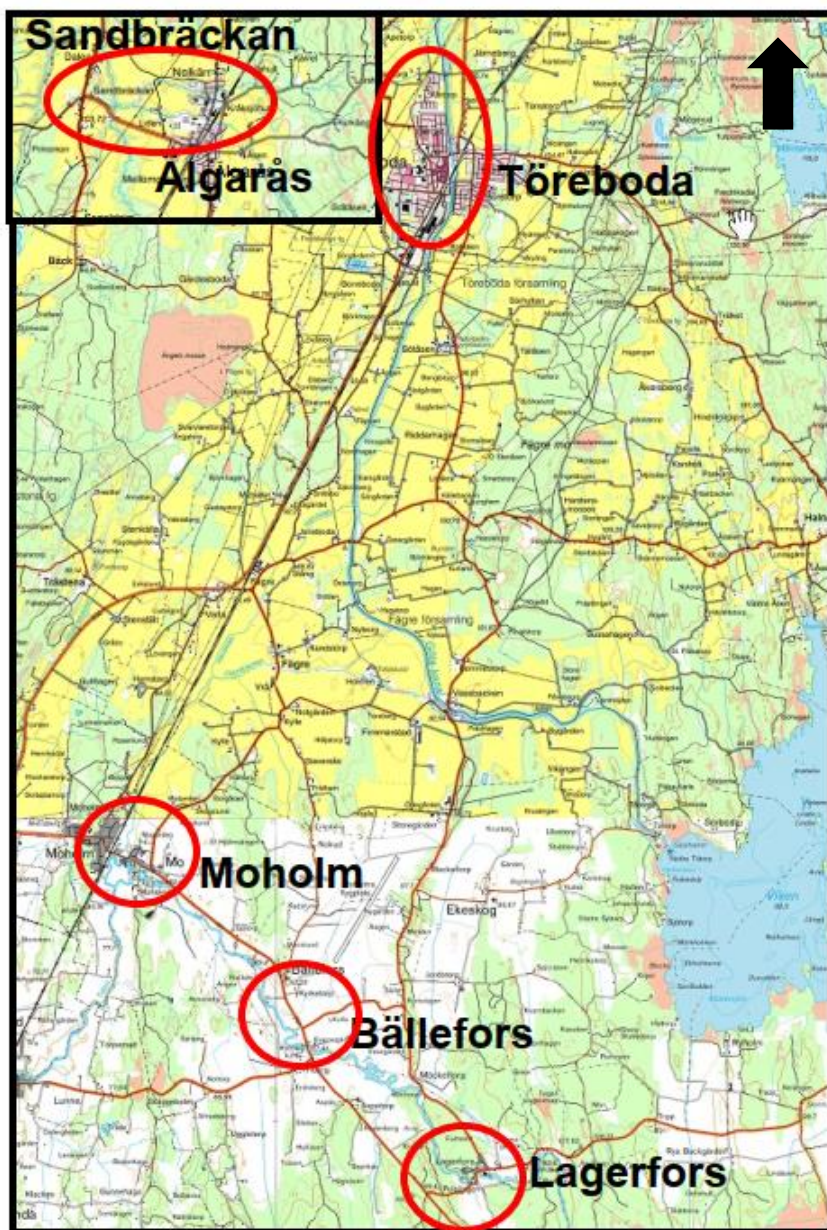
Sweco VBB har i samband med denna utredning utfört geotekniska undersökningar samt stabilitetsberäkningar. Vi kommer presentera resultat från delområdena Sandbräcken och Älgårås som angränsar till utredningsområdet Töreboda dalen 1:54. Figur 3 visar de karterade områden inom Töreboda kommun.

Figur 3. Översiktskarta över karteringsområdena inom Töreboda kommun, ink delområdena Sandbräckan och Älgarås.

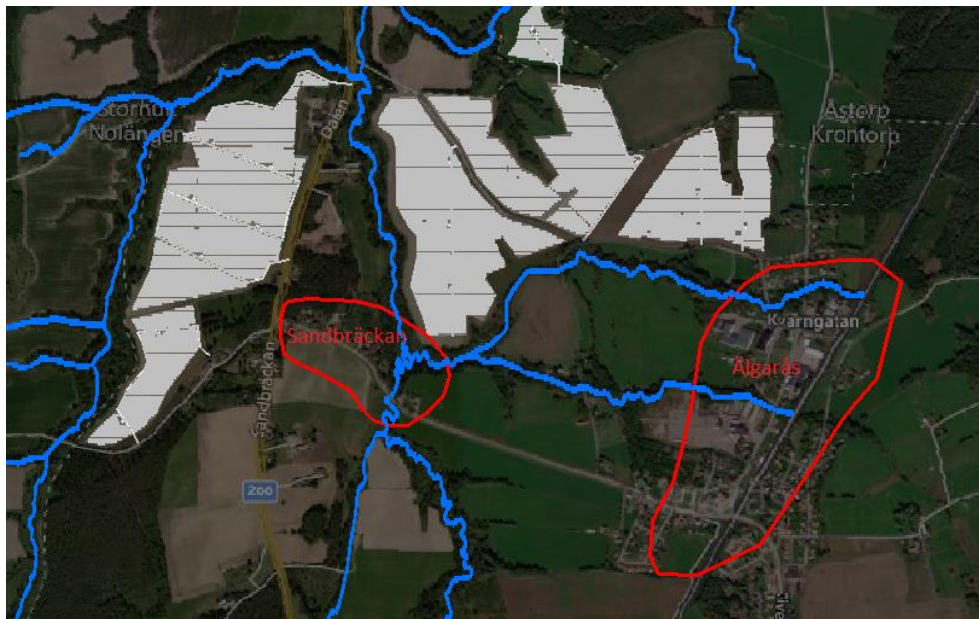
I Töreboda kommun har Sweco VBB, på uppdrag av Statens Räddningsverk (nuvarande MSB), utfört en översiktlig kartering över stabilitetsförhållandena i bebyggda områden för kommunen. Två av de studerade områdena, Älgårås och Sandbräcken, angränsar till utredningsområdet för solparksanläggningen, se Figur 7.

Figur 7. Planerad layout med områdesbegränsningen för skredkartering i rött.

I karteringsområdet Älgårås har stabilitetsberäkningar utförts intill vattendragen där jordlagerföljden har antagits bestå av fyllning och silt ovan friktionsjord. Inom detta område har stabilitetsförhållandena bedömts som tillfredställande men vid vattendragen har pågående erosion observerats.
